もやいドレーンマットと自生種植生を組み合わせた寒冷地法面の土壌侵食防止工法

帯広畜産大学	正 会 員	辻 修
帯広畜産大学	正 会 員	宗岡 寿美
(株)吉原化工	特別会員	吉原 廣
(有)開成舎		福田 尚人

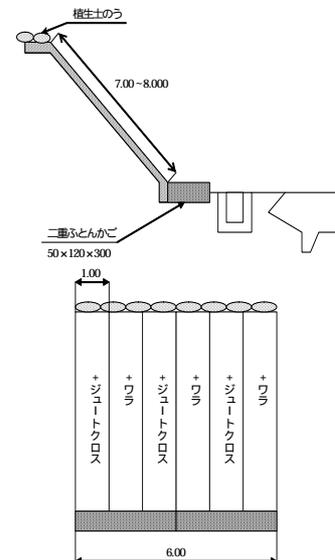
図-1 植生法面保護工の施

本調査は、音更町の協力を得て、図-1 に示すもやいドレーンマットを用いた植生法面保護工を、北海道音更町栄進地区内の十勝中央地区広域農道内の法面に設置し、観測調査を行った。

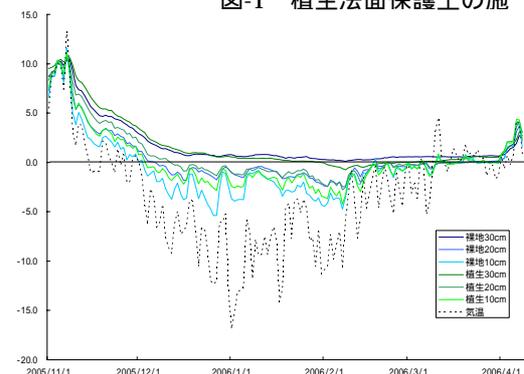
2005 年度冬期の現地気温は、帯広の平年値とほぼ同様な経過を示し、ほぼ平年並みの気温であったことがわかった(図-2)。次に、植生法面と裸地の地温の径時変化は、気温の径時変化に影響され同様な傾向にあることがわかる。また、植生法面と裸地の地温の径時変化を比較すると、両者にほとんど差のないことがわかった。

図-2 現地気温と平年値との比較

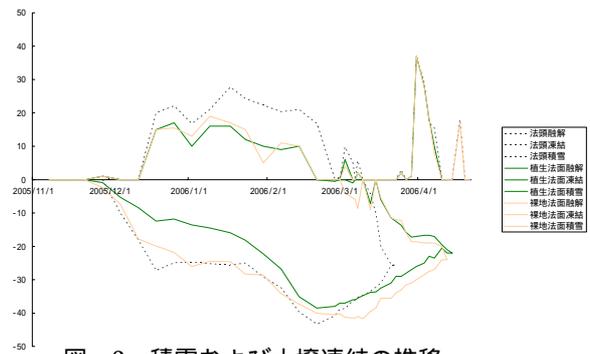
調査地点における積雪および土壤凍結の推移を図-3に示す。これより、積雪も土壤凍結の推移に関しても、植生法面と裸地法面に大きな相違は見られなかった。

しかし、土壤凍結に関しては、面白い挙動が見られた。地温の経時変化を見ると、地温10cmの部位において、ほぼ日平均気温が-5以下であった1月下旬までは、-2~-3近辺で推移し、2月初旬から3月上旬にかけてはほぼ0付近で推移している。土壤凍結は、この温度推移に引きつられるように、12月から1月末までと2月上旬から3月上旬まで、期間を分離する土壤凍結の進行があるように見受けられる。

図-3 積雪および土壤凍結の推移

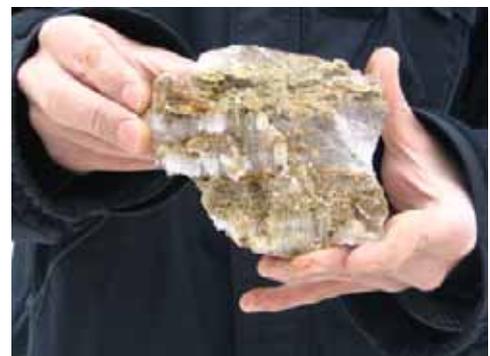
期間当初の土壤凍結は、積算寒度大きさを考えると通常の凍結形態であるコンクリート状凍結を示しており、あまり凍上を伴わない凍結であることがうかがえる。しかし、後半の土壤凍結に関しては、地温が0近辺で推移していることより、また法面土壌内のアイスレンズの発達(写真-1)から考えると、法面深部より土壤水分を給水し発達するアイスレンズや霜柱状凍結の様を呈している。これは、土壤法面の積雪が法面地温の温度環境に微妙な影響を発生し、法面土層内において、大きなアイスレンズや霜柱を発生したものと考えられる。これは、当然ながら融凍期において、土壤の密度を疎にする原因となるものであり、今回の災害の原因が、降雨による表面流出水のみならず、このような冬期間の土壤凍結現象も大きな要因のひとつであることが示されている。

写真-1 法面内アイスレンズ

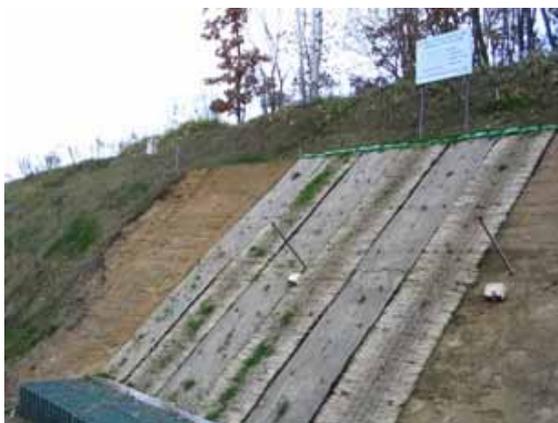
今回の法面崩壊は、冬期間における道路法面土壌の土壤凍結形態と融凍期における大雨が引き起こしたといえる。しかし、今回施工の試験土壤侵食防止工にあっては、その両サイドの法面が、侵食崩壊の被害にあったにもかかわらず、写真に見られるように、しっかりと法面を保護していた(写真-2.3)。

写真-2 施工直後(2005.11.1)

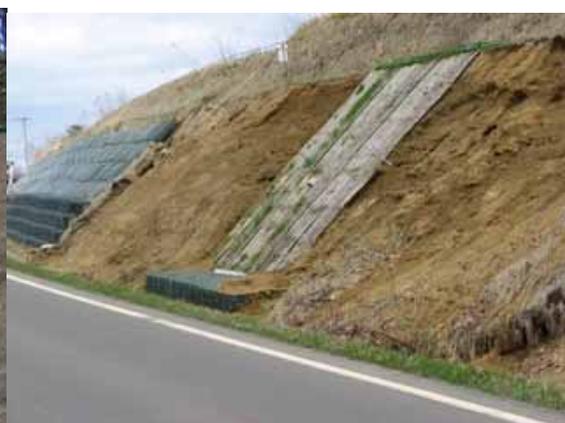
この試験土壤侵食防止工を検証すると、その温度環境、土壤凍結環境は、裸地法面と同様であることがわかっている。しかし、この法面が被災を被らなかったのは、植生マットとして使用しているもやいドレーンマットの効果であると考えられる。先にも述べたように、法面土層がルーズになり、そこに春先の融凍水や降雨が侵入すると大規模な土壤侵食を発生させるのであるが、この施工方法では、降雨の直接の雨滴侵食を表面に被覆しているジュートやワラでそのエネルギーを減少させ、もやいドレーンマット部において、法面下部に大きな浸透をとまわらない間に、速やかに下方排水溝に余剰水を排水したものと考えられる。

写真-3 被災後(2006.5.12)
